# ANALISIS PENYEBAB KODE ERROR 12 PADA SPUL MOTOR YAMAHA AEROX DAN STRATEGI PENCEGAHANNYA

Ubaydillah<sup>1</sup>, Iwan Ridwan<sup>2</sup>

Program Studi Pendidikan Vokasional Teknik Mesin, Fakultas Keguruan dan Ilmu Pendidikan,  
Universitas Sultan Ageng Tirtayasa  
Jl. Ciwaru Raya, Cipare, Kec. Serang, Kota Serang, Banten 42117, Indonesia  
E-mail: 2284220015@untirta.ac.id

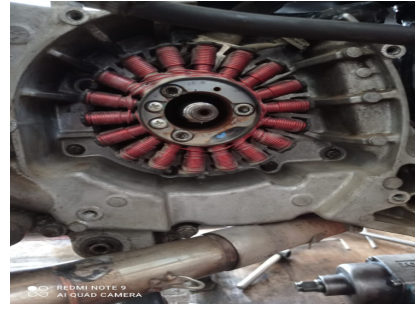
Gambar 2. Spull

Spull merupakan bagian penting pada sistem kelistrikan sepeda motor. spull berfungsi sebagai penghasil tenaga untuk segala kebutuhan kelistrikan sepeda motor. melalui alat ini, listrik yang diperlukan untuk bagian-bagian sepeda motor seperti lampu, klakson, lampu sein dan bagian lainnya dapat beroperasi. Spull yang rusak dapat menyebabkan motor gagal hidup atau berhenti secara tiba-tiba. Tanda kerusakan pada sepeda motor yamaha aerox adalah muncul nya kode 12 pada dashboard. Kode 12 menunjukkan adanya masalah pada crank position sensor (CPS) posisi poros engkol yang terhubung dengan spull

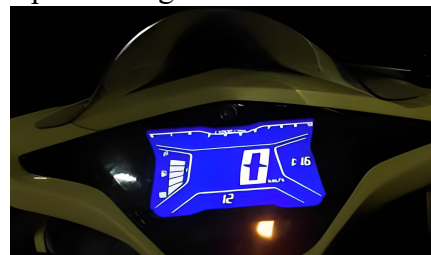
Gambar 3. Kode 12

Kode 12 pada yamaha aerox muncul sebagai tanda ketidak seimbangan antara pengisian listrik dan beban listrik pada sepeda motor. ini terjadi karena pengisian listrik sangat besar, sementara beban listrik yang diperlukan sangat kecil posisi soket spull yang terletak dekat dengan kolong roda juga dapat meningkatkan resiko ini.

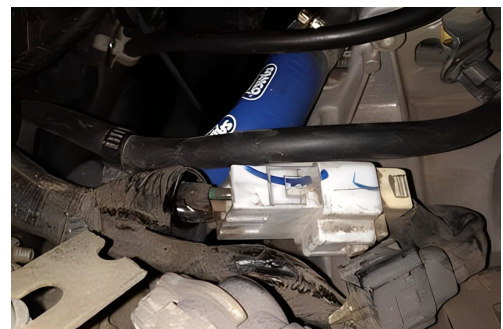
Gambar 4. Soket spull

1. Soket spul yang putus atau kebakar bisa di sebabkan oleh beberapa faktor antara lain:

- a) Soket kendur, sehingga hubungan antara terminal menimbulkan percikan api dan terbakar (Fatma, Gunawan, and Kartiko, 2022).
- b) Spull kelebihan beban, akibat memasang aksesoris tambahan seperti lampu, strobo, rotator

- c) Kualitas terminal tidak kuat menahan arus listrik yang dilalui
- d) Getaran dan guncangan selama penggunaan sepeda motor
- e) Penumpukan kotoran, debu, atau korosi pada soket dan konektor dapat mengganggu aliran listrik, menyebabkan resistansi yang lebih tinggi dan panas berlebih.

1). Pemeriksaan dan Penggantian Soket:

- a) Periksa Soket Secara Rutin: Lakukan pemeriksaan rutin pada soket dan konektor untuk memastikan tidak ada tanda-tanda kerusakan.
- b) Ganti Soket yang Rusak: Jika ditemukan soket yang rusak atau terbakar, segera ganti dengan soket yang baru dan berkualitas tinggi.

2). Pengencangan Koneksi:

- a) Pastikan Koneksi Kencang: Pastikan semua koneksi kabel terpasang dengan kuat dan tidak longgar. Gunakan alat yang tepat untuk memastikan koneksi kencang dan aman.

3). Perbaiki Kabel:

- a) Periksa Kondisi Kabel: Periksa kondisi kabel yang terhubung ke soket untuk memastikan tidak ada isolasi yang rusak atau kabel yang terjepit.
- b) Isolasi Kabel: Jika ditemukan isolasi yang rusak, lakukan perbaikan atau ganti kabel dengan yang baru.
