Analisis Penyebab Keretakan *Windshield* Terhadap Kerusakan *Heating Element* Di Pesawat Airbus 330

Riki Candra Putra¹

¹Program Studi Teknik Mesin, Fakultas Teknik, Universitas Muhammadiyah
Jl. Perintis Kemerdekaan I/33 Cikokol-Tangerang
E-mail: ¹rikiumt@yahoo.com

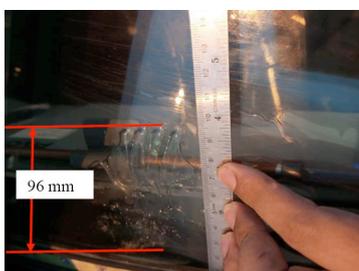
Delaminasi adalah pemisahan lokal antara interlayer polyurethane (PU) atau Polyvinil Butyral (PVB) dan salah satu lapisan kaca yang bersamaan. Penyebab dari delaminasi biasanya tekanan dari beban geser tinggi karena tingkat ekspansi diferensial kaca/PVB, kelembaban masuk dan cahaya ultraviolet. Delaminasi terjadi bukan dalam area struktural, tetapi dapat menjadi masalah penglihatan.

Delaminasi hanya muncul sebagai gelembung bening, datar kusam, atau area berubah warna putih seperti yang ditunjukkan pada Gambar 3. Pabrikan memiliki batasan seberapa besar area yang d izinkan.

Gambar 3. Delaminasi pada *windshield*

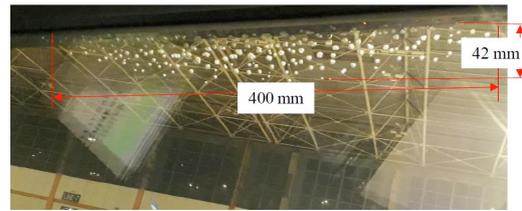
Gelembung pada *windshield* terjadi pada lapisan interlayer. Gelembung ini dapat terbentuk karena kondisi panas atau torsi berlebih selama pemasangan *windshield*. Gelembung yang terjadi merupakan indikasi masalah dengan sistem *heating element windshield* pesawat udara. Akan tetapi gelembung tersebut terdapat pada lapisan non struktural kaca *windshield*. Contoh gelembung

Gambar 4. Gelembung kecil pada *windshield*

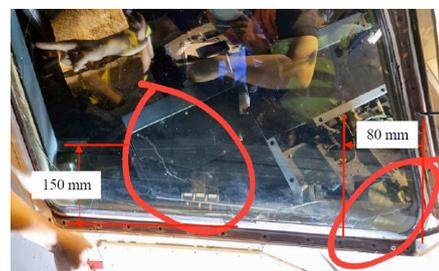
Heating element yang rusak tersebut akan terlihat seperti garis yang menjaral pada *windshield* seperti ditunjukkan pada Gambar 5 yang dijadikan sebagai bukti saat terjadinya kegagalan sistem *windshield heating* untuk dijadikan objek penelitian.

Gambar 5. Kerusakan *heating element* yang menjaral pada *windshield*

Secara skematik dilakukan pemeriksaan pada kabel untuk mengetahui terjadinya konsleting dengan cara *continuity test* dari *WHC* 2 pin A/C-D ke *windshield* pin A/B dan F dan juga melakukan cek hambatan yang diperoleh hambatan sebesar 2.5. Tetapi karena tidak ada kabel yang konslet, maka karena rancangan

windshield hanya mampu menahan hambatan 11 Ohm sehingga didapatkan bahwa keretakan tersebut disebabkan oleh pemanas *windshield* yang rusak.

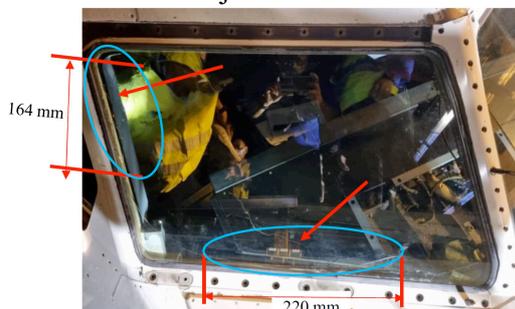
Kondisi ini dapat menyebabkan retakan dengan total dimensi keretakan *windshield* adalah 384 mm seperti ditunjukkan pada Gambar 6. Dari laporan yang ada menunjukkan bahwa retak disebabkan oleh lengkungan listrik dan atau perubahan yang signifikan suhu karena pemanas tidak bekerja.

Gambar 6. Lokasi keretakan *windshield*

(1) Penggantian *windshield* ketika terjadi keretakan

Setiap pekerjaan yang dilakukan di pesawat menggunakan referensi yang terkini. Dalam melakukan pelepasan *windshield* menggunakan AMM (*aircraft maintenance manual*) yang sesuai agar pekerjaan dapat diselesaikan dengan baik dan benar. AMM yang digunakan adalah TASK 56-11-11-000-801-A.

Pemasangan *windshield* sesuai dengan AMM TASK 56-11-11-400-801-A. Pemasangan ini perlu memperhatikan peringatan agar tidak terjadi kecelakaan dalam bekerja. Berat kaca *windshield* yaitu 12 Kg sehingga perlu dilakukan dengan dua orang. Bersihkan tempat *windshield* di pesawat menggunakan *Non-Aqueous Cleaner Diestone A8284*. Kemudian angkat *windshield* dengan *Installation Window Tools*.

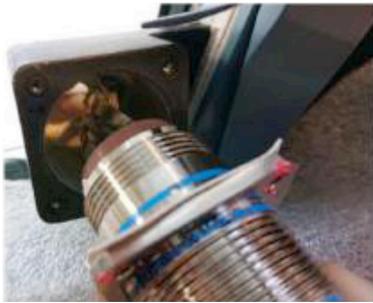
Pemeriksaan pada sistem *heating element windshield* juga dilakukan lebih teliti menggunakan alat inspeksi *windshield*. Pemeriksaan konektor *heating element windshield* juga dilakukan dengan membukanya sehingga dapat di cek kondisi konektor seperti ditunjukkan pada Gambar 7.

Gambar 7. Hasil pengecekan konektor *heating element windshield*

Pemeriksaan konektor bertujuan sebagai langkah pencegahan kerusakan *heating element windshield* pada saat pemeriksaan *d-check* yang dapat diaplikasikan agar tidak terjadi kerusakan di masa yang akan datang.
