**FAKTOR - FAKTOR YANG MENYEBABKAN KEGAGALAN BEKISTING PADA PROYEK GEDUNG
SEKOLAH ST.YOHANES PIK2**

Ahmad Surono¹, Ria Rosyati²

Teknik Sipil, Fakultas Teknik, Universitas Muhammadiyah Tangerang
Jl. Perintis Kemerdekaan 1 No 33, Tangerang, Banten

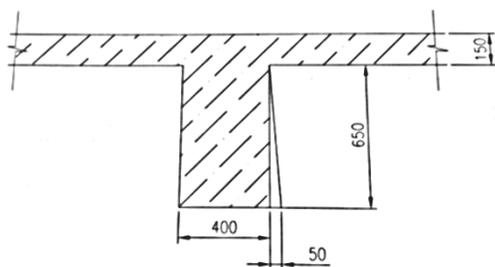
Gambar 2. Sudut balok terjadi lendutan

Pada Gambar diatas terjadi kegagalan pada balok (400 x 800), *bottom form* tidak sesuai, dimensi pada gambar pola pasang mengalami

perubahan pada *bottom form*, dari 400 menjadi 450 ada lendutan 50 mm, dianggap kegagalan ringan dan tidak perlu diciping hanya digerinda saja. *Side form* pada balok tersebut tidak mengalami pergerakan sehingga hasil beton tidak lendut.

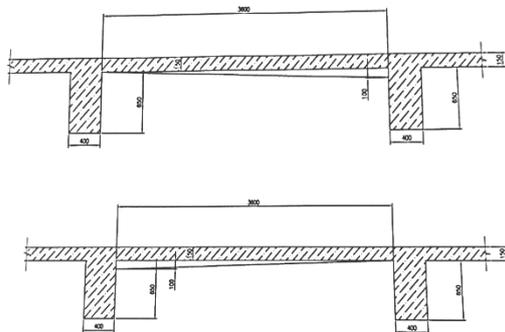
Gambar 3. *Plate* mengalami lendutan sebagian akibat kegagalan ringan pada bekisting

Pada gambar diatas terjadi penurunan sebagian pada *plate*, bagian yang mengalami penurunan tebal *plate* bertambah 100 mm atau ketebalannya menjadi 160 mm sedangkan yang tidak mengalami penurunan tetap 150 mm sesuai gambar struktur. Berikut ini tabel hasil pengamatan pengecoran pada *plate* sehingga diperoleh jumlah penurunan *plate* akibat bekisting tiap zonanya sebagai berikut :

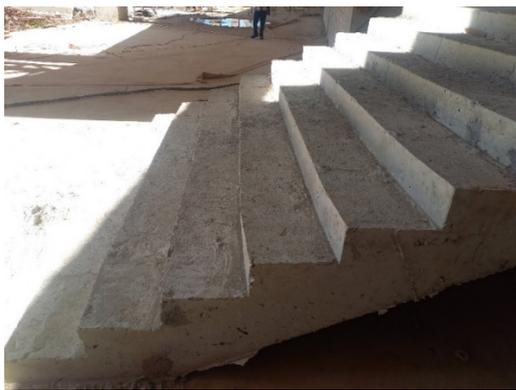
Gambar 4. Tangga type 07 *Traf* / anak tangga ke 1 sampai 8 tidak lurus

Traf tangga mengalami lendutan akibat kegagalan ringan pada bekisting, ketika sedang proses pengecoran bekisting terjadi pergerakan sebagai berikut :

- *Traf* ke 1 lendut 90 mm
- *Traf* ke 2 lendut 65 mm
- *Traf* ke 3 lendut 87 mm
- *Traf* ke 4 lendut 70 mm
- *Traf* ke 5 lendut 70 mm
- *Traf* ke 6 Lendut 97 mm
- *Traf* ke 7 lendut 75 mm
- *Traf* ke 8 lendut 57 mm

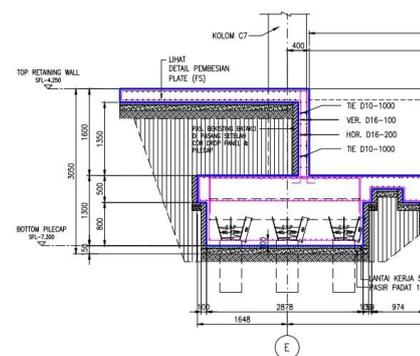
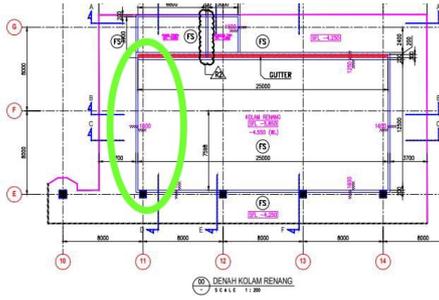
Gambar 5. Struktur dinding kolam renang

Pada gambar diatas struktur kolam renang diatas area yang dilingkari warna hijau adalah area yang mengalami kegagalan bekisting berat. Bekisting dinding runtuh dan beton berhamburan keluar tidak tersisa, berikut data dari *Wall* kolam renang yang mengalami kegagalan Berat :

- Luas bekisting
= Alas x Tinggi
= 16 m x 1,6 m = 25,6 m²
- Volume Beton
= Tinggi x Lebar x Panjang
= 1.6 m x 0,2 m x 16 m = 5,12 m³
- Berat Beton + Besi
= Berat Jenis X Volume Beton
= 2.500 kg x 5,12 m³ = 12.800 kg
- Berat Per meter persegi
= Volume /m² x berat jenis
= 0,2 x 2.500 kg = 500 kg

Momen atau berat beton bertulang per meter persegi berdasarkan tabel diatas adalah 500 kg / m² sedangkan kapasitas maksimum bekisting *wall* 1 sisi = 200 kg/m² sehingga bekisting *wall* tersebut tidak mampu menahan berat dari beton dan gaja –

gaya yang ditimbulkan selama proses pengecoran.

Pada pekerjaan dinding kolam renang di proyek Gedung sekolah ST. Yohanes terjadi pemasangan bekisting kembali setelah mengalami keruntuhan, berikut pekerjaan dan biaya yang harus ditanggung akibat kegagalan bekisting tersebut :

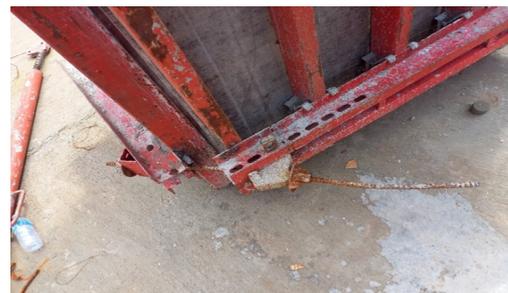
Gambar 6. *Tierot* dan *wingnut* bengkok sudah tidak layak pakai

Dengan kondisi *tie rod* yang sudah tidak layak pakai kemampuan material perkuatan untuk menahan beban hanya sekitar 50% sehingga ketika proses pengecoran berlangsung terjadi kegagalan ringan bahkan bisa terjadi kegagalan berat pada bekisting.

Pada perhitungan diatas tegangan ijin yang diperbolehkan adalah tidak melebihi 8.17ton pada kondisi normal, sedangkan material yang ada dilapangan tidak layak pakai sehingga terjadi kegagalan ringan pada bekisting kolom *type K1 (800 x 800)*

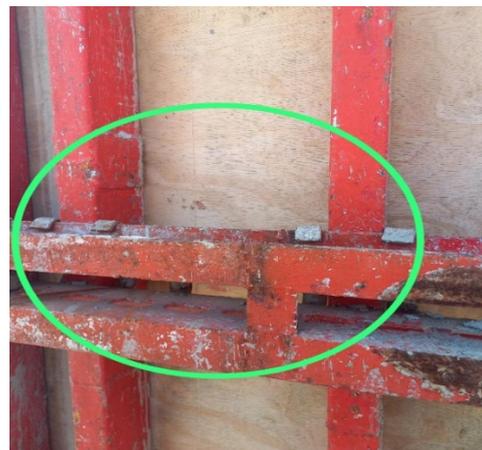
Gambar 7. *Hollow* rangka terdapat sambungan

Pada RPS (Rencana Pekerjaan Subkontraktor) yang sudah disepakati dan di awal proyek juga sebagai acuan dalam pelaksanaan dilapangan terdapat peraturan mengenai pemasangan dan pemakaian rangka *hollow* untuk bekisting *vertical*, dan didalam RPS tersebut berbunyi rangka bekisting *vertical* harus batang yang utuh tidak boleh ada sambungan, apabila terdapat sambungan tidak boleh menggunakan perkuatan las tetapi harus menggunakan

sambungan baut yang dikombinasikan dengan *join* penyambung.

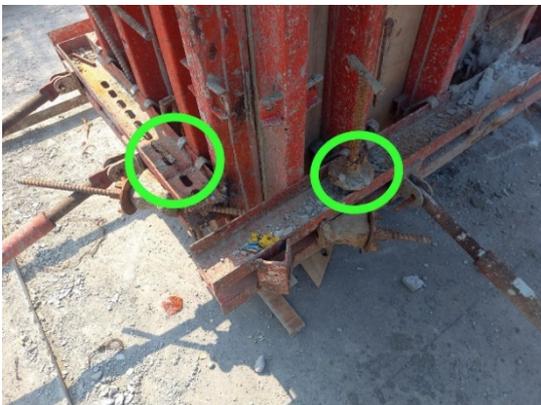
Gambar 8. Pemasangan material perkuatan tidak sesuai pola pasang

Contoh di lapangan *human error* ditunjukkan oleh gambar diatas yaitu terjadinya kelalaian

dalam pengawasan dilapangan sehingga alat pengunci yaitu WKZ tidak terpasang dengan benar. Disebelah kiri pemasangan sudah mengikuti pola gambar. Sedangkan pemasangan disebelah kanan tidak mengikuti pola pasang pada gambar rencana bekisting dikarenakan material pengunci sebelah kanan menggunakan *tierot* T. Seharusnya kedua titik tersebut menggunakan material yang sama yaitu WKZ yang fungsinya sebagai pengunci. Kesalahan pemasangan pada bekisting kolom tersebut mengakibatkan terjadi kegagalan ringan pada bekisting seperti (*lendut, nyisil, nguncup* dan *susut*). Kelalaian pengawasan juga terjadi pada bekisting *horizontal* yaitu pada balok, pada pemasangan bekisting balok rangka *hollow* 5/5 pada *side form* maupun *bottom farm* terpasang tidak benar, tidak sesuai gambar pola rencana bekisting balok dan *plate*.

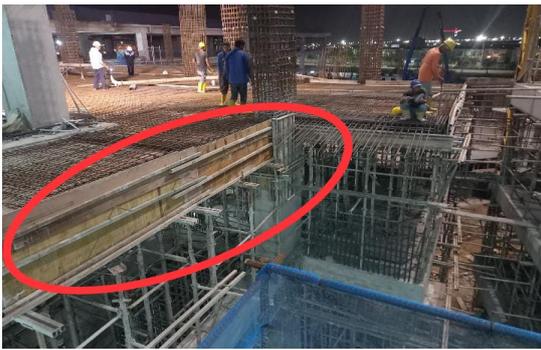
bottom form terpasang dengan jarak yang sama yaitu di tepi ada 2 *hollow* dan 1 *hollow* terpasang ditengahnya, tetapi dilapangan banyak ditemukan pemasangan rangka balok tidak beraturan dan jarak *hollow* tidak mengikuti gambar dari *engineering* proyek, kelalaian pasang seperti ini dapat berakibat bekisting balok mengalami kegagalan ringan.

Gambar 10. Pemasangan rangka *hollow* pada side form tidak sesuai gambar

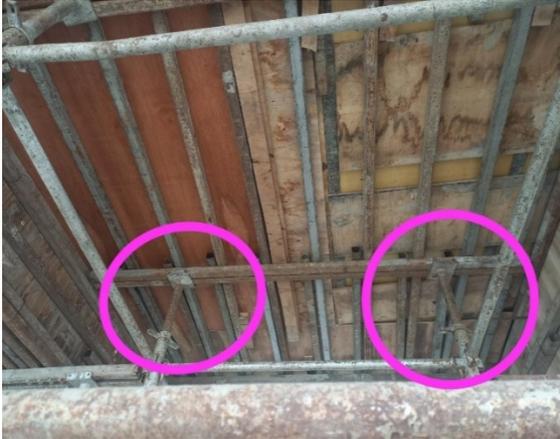
Kapasitas bekisting menahan gaya -gaya berdasarkan berat beton bertulang di tambah dengan aktifitas pekerja cor dalam melaksanakan pengecoran. Pada pengecoran *plate* yang menggunakan pompa beton sering terjadi penumpukan beton pada suatu titik bekisting, sehingga bekisting sering mengalami penurunan dikarenakan *U head* atau ujung atas dari perancah bekisting mengalami kerusakan pada uliran penguncinya. Dan juga penumpukan beton

pada saat pengecoran juga sering mengakibatkan rangka *hollow 5/5* pada *plate* terjadi kebengkokan sehingga *multiplex* juga terjadi penurunan.

Gambar 11. Terjadi penurunan pada *U head*
Pada gambar diatas akibat penumpukan beton pada saat pengecoran dan tidak segera di sama-ratakan pekerja cor. Terjadi penurunan pada material kepala perancah (*U head*) terlihat akibat tekanan dari atas *U head* tidak tegak lagi dan terlihat miring kekanan dan kekiri.

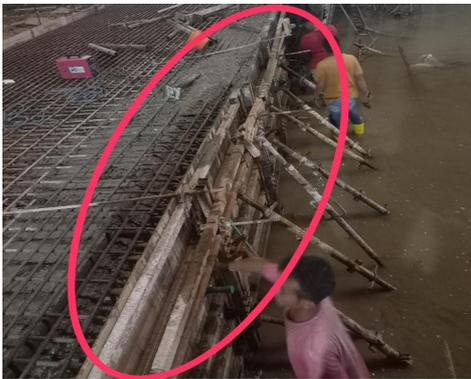
Bekisting dinding pada kolam renang hanya satu sisi, yaitu sisi dalam dan bagian luar menggunakan batako sehingga perkuatan pada dinding tersebut hanya mengandalkan *support* dari sisi dalam bekisting. Sedangkan pada gambar rencana yang sudah disepakati oleh *engineering* lapangan adalah menggunakan *tierot* yang

menembus kedua sisi bekisting, Pada pemasangan bekisting dinding kolam renang di Proyek Gedung Sekolah ST.Yohanes terjadi pengambilan keputusan sepihak dari *owner* yang meminta dinding bekisting hanya dipasang satu sisi, tanpa persiapan serta perhitungan yang matang. Kemudian pelaksana lapangan mengambil keputusan dengan mengikuti himbauan dari *owner* yaitu dengan memasang dinding satu sisi diluar dari gambar rencana yang sudah dibuat oleh *engineering* lapangan. Ketika terjadi proses penuangan beton, bekisting mengalami pergerakan dan satu demi satu rangka bekisting terlepas akhirnya terjadi keruntuhan atau kegagalan berat pada bekisting.

Gambar 13. Bekisting dinding 1 sisi

Pada gambar diatas adalah pengecoran dinding kolam renang T= 1200 yang menggunakan dinding 1 sisi tanpa perkuatan *tierot* tembus , pada pengecoran awal bekisting belum mengalami pergerakan tetapi ketika dinding bekisting dipenuhi oleh beton, kemudian bekisting runtuh dan beton keluar berhamburan.
