## Strategi Pemeliharaan Dan Model Hubungan Antara Nilai Kekasaran Jalan Dan Nilai Kondisi Perkerasan Kaku Dengan Metode IKP Dan IRI Studi Kasus Jalan Lingkar Selatan Kota Cilegon

Eka Saputra<sup>1</sup>, Arbi Parianta<sup>2\*</sup>, Lukman, M.Oka Mahendra<sup>1</sup>  
Universitas Serang Raya<sup>123</sup>

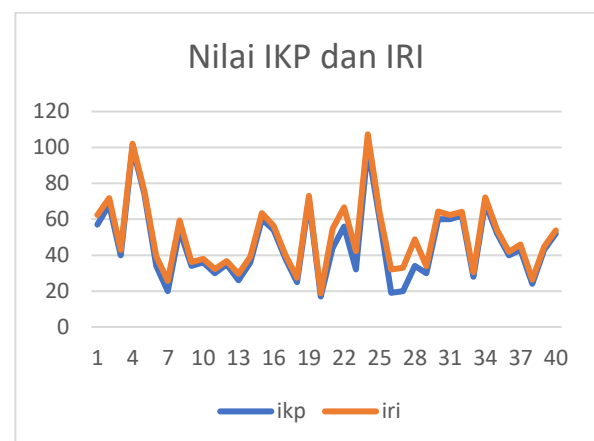
**Gambar 2.** Nilai IKP dan IRI Lajur Kanan dan Lajur Kiri

Berdasarkan Gambar 2 memperlihatkan variasi dari data antara nilai IKP dan nilai *IRI*.

Dengan nilai Koefisien determinasi ( $R^2$ ) menunjukkan bahwa persamaan yang didapat mampu menjelaskan pengaruh nilai ketidakrataan jalan (*IRI*) terhadap kerusakan permukaan jalan (IKP) adalah sebesar 6,6 % sedangkan 93,4 % dari nilai kerusakan permukaan jalan tidak berpengaruh terhadap nilai kekasaran jalan.
