ANALISA KEAUSAN SPROKET PADA SEPEDA MOTOR SPORT 4 LANGKAH 150 CC

Abstrak

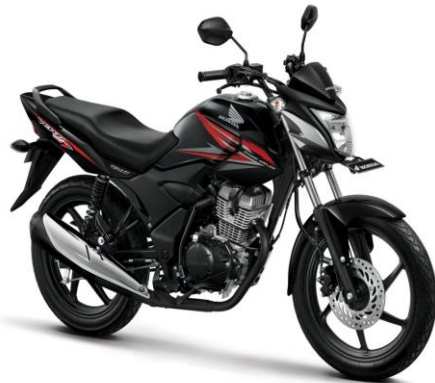
Gambar 2 Sepeda Motor Honda Verza

Honda Verza adalah motor keluaran dari Honda, dimana spesifikasi bisa dilihat di tabel dibawah ini

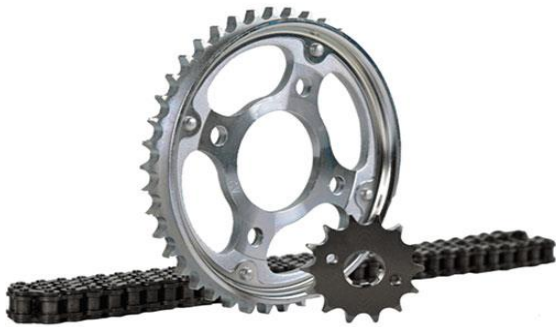
Gambar 3 Sproket Honda Verza

Sproket Honda Verza Terbuat dari material berkualitas tinggi dan tingkat pengerjaan yang presisi yang disesuaikan dengan spesifikasi dan ukuran rantai roda Honda, guna mendapatkan usia pemakaian yang optimum. Sproket honda verza memiliki 41 roda gigi. Gambar 2.10 menunjukkan Chain Set dari Honda Verza
