## ANALISIS *SHOE ASSY* PENGELASAN *SEAM WELDING* TERHADAP HASIL *BROKEN TEST*, *SHEARING TEST* DAN *VISUAL CRACK*

<sup>1</sup>Fatimah Dian Ekawati, <sup>2</sup>Riri Sadiana, <sup>3</sup>Amukhty Canggih Wicaksono  
<sup>123</sup> Program Studi Teknik Mesin, Fakultas Teknik, Universitas Islam 45 Bekasi  
e-mail: dianeka1219@gmail.com, riri.sadiana@gmail.com

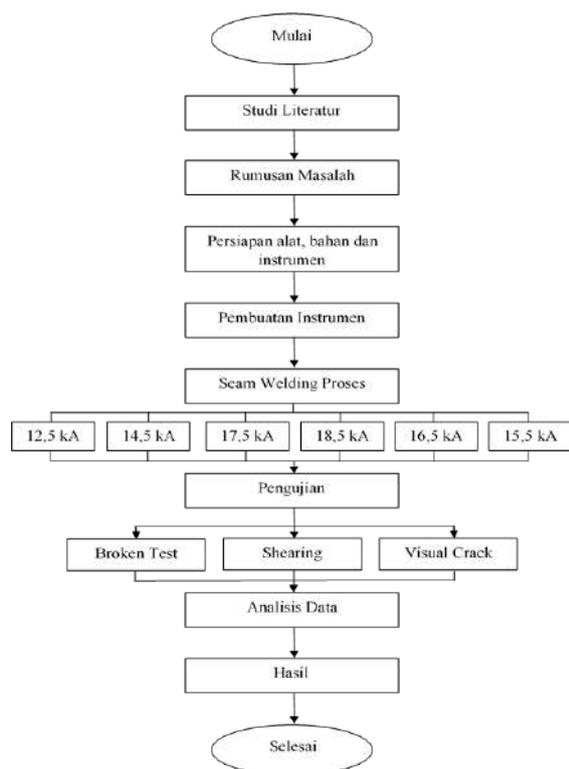
Gambar 1 Diagram Alir Penelitian

Penelitian dan pengujian *Broken test*, *shearing test* dan *visual crack* ini dilakukan di PT. Akebono Brake Astra Indonesia. Untuk mengetahui bagaimana alur penelitian dapat digambarkan pada diagram alir penelitian seperti pada gambar 1 berikut.

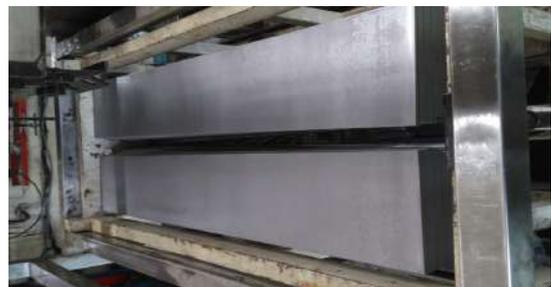
Gambar 2 Material JIS G3131 SPHC

Tabel 1 Material SPHC JIS 3131

Symbol	Chemical composition			
	C Max	Mn Max	P Max	S Max
JIS G 3131	0,10 C	0,50 Mn	0,030 P	0,035 S
Mechanical properties		Value		
Tensile Strength		270 N/mm <sup>2</sup>		
Elongation		27%		
Hardness		105,8 kgf /mm <sup>2</sup>

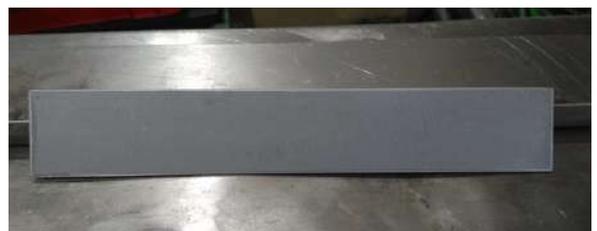
Gambar 3 Material SAPH 440

**Tabel 2** Material SAPH 440

Symbol	Chemical composition					
	C Max	Si Max	Mn Max	P Max	S Max	Als Max
SAPH 440	0,21 C	0,3 Si	0,50 Mn	0,030 P	0,035 S	0,01 Al
<i>Mechanical properties</i>		<i>Value</i>				
<i>Tensile Strength</i>		490 N/mm <sup>2</sup>				
<i>Elongation</i>		33,3 %				
Kekuatan Luluh		275 ± 305 N/mm <sup>2</sup>

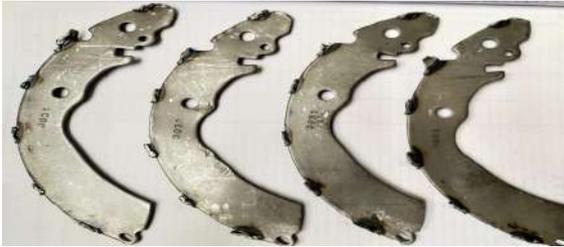
**Gambar 4** Hasil Pengujian *Broken Test*

Data hasil pengujian broken test dibuat dengan 4 spesimen, pengujian yang dilakukan terhadap 4 spesimen tadi menunjukkan bahwa semua hasil pengelasan roll (*Seam Welding*) menghasilkan produk yang bagus, karena welding/las tidak menempel pada bagian RIM.. Bila pengelasan atau *welding reject* hal ini akan ditandai dengan hasil pengelasan (*weal bead*) yang ikut menempel pada bagian *Web*

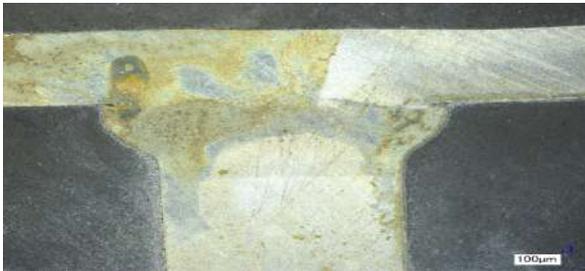
**Gambar 5** Hasil *Visual crack Welding* Pertama

3. Pada hasil pengujian *crack*, terdapat *crack* Pada bagian *welding* pertama, ke lima dan ke enam. *Type crack* atau retak tersebut ialah *crack Incompleted Fusion (Land Of Fusion)*.

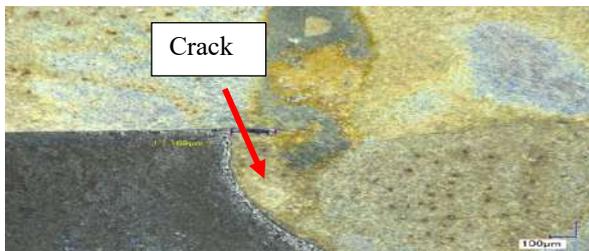
**Gambar 6** Hasil *Visual crack Welding* Pertama Dibagian Kiri sebesar 169µm

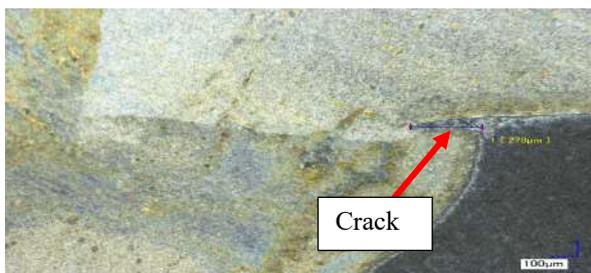
**Gambar 7** Hasil *Visual crack Welding* Pertama Dibagian Kanan sebesar 278µm

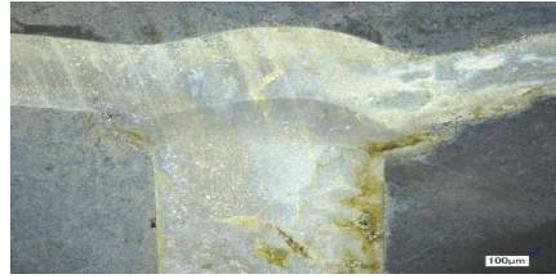
**Gambar 8** Hasil *Visual crack Welding* Kedua

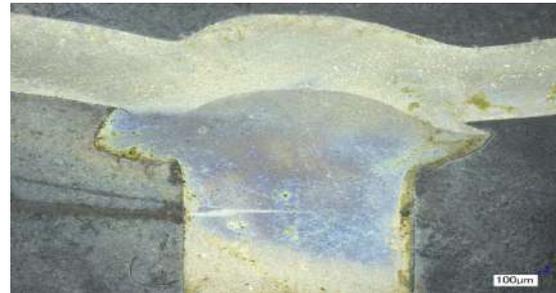
**Gambar 9** Hasil *Visual crack Welding* Ketiga

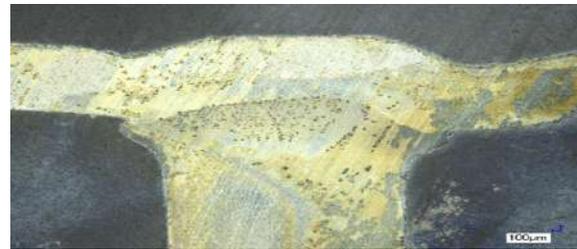
**Gambar 10** Hasil *Visual crack Welding* Keempat

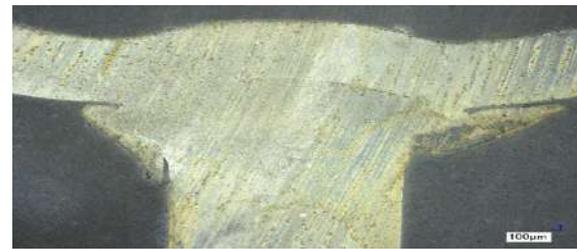
**Gambar 11** Hasil *Visual crack Welding* Kelima

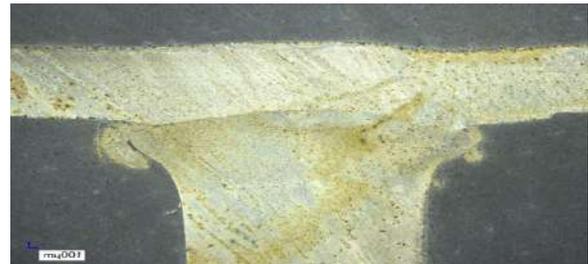
**Gambar 12** hasil *visual crack welding* keenam

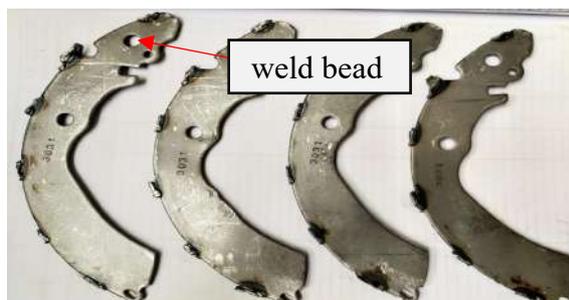
Gambar 13. Hasil Pengujian *Broken Test*

Berdasarkan gambar 13 di atas kita dapat menyimpulkan, bahwa variasi arus yang sesuai akan menghasilkan *welding* yang bagus sehingga tidak *reject* yang dibuktikan dalam pengujian *Broken Test*.

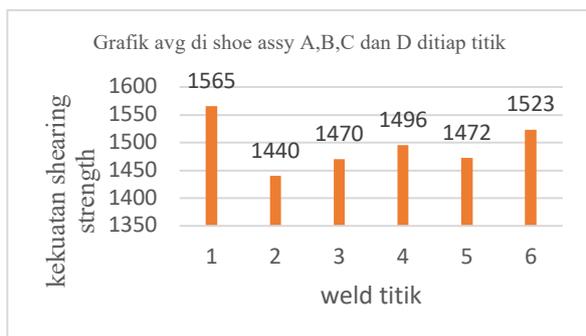
Gambar 14. Grafik AVG Hasil Pengujian *Shearing Strength*

Jadi, hasil Data pengujian *shearing strength* disetiap titik berurutan yaitu, pada *welding* pertama di *shoe assy* A,B,C dan D yaitu 1565. Pada *welding* ke dua di *shoe assy* A,B,C dan D yaitu 1440. Pada *welding* ke tiga di *shoe assy* A,B,C dan D yaitu 1470. Pada *welding* ke empat di *shoe assy* A,B,C dan D yaitu 1496. Pada *welding* ke lima di *shoe assy* A,B,C dan D yaitu 1472. Dan pada

*welding* ke enam di *shoe assy* A,B,C dan D yaitu 1523.

Dari grafik rata-rata diatas menunjukkan bahwa nilai *shearing strength* terjadi paling tinggi dititik pertama kemudian disusul dititik keenam 1523kgf, diikuti oleh titik ke 4 sebesar 1496, dan diikuti oleh titik ke 5 sebesar 1472 kgf, dan diikuti oleh titik ke 3 sebesar 1470 kgf, dan terakhir pada titik ke 2 sebesar 1440 kgf.

Melihat kecenderungan nilai *shearing strength* terjadi pada titik awal dan titik akhir, hal ini dikarenakan daerah pada *wheel* yang merupakan elektroda saat proses pengelasan *seam welding* bersentuhan lebih banyak dengan logam induk.

Sehingga menghasilkan daerah pengelasan yang lebih luar, akibatnya gaya yang diperlukan untuk melakukan *shear strength* lebih besar, sementara itu arus yang diberikan identik dengan daerah pengelasan yang terjadi.

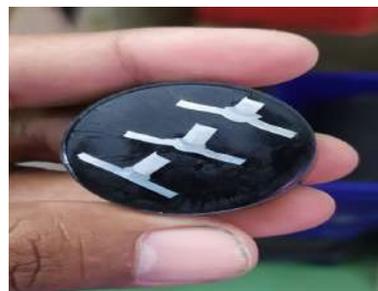
Gambar 15. Hasil *Hot Molding*

proses tersebut dilakukan dengan cara dicelupkan kedalam alkohol 96% lalu dicelup kembali kedalam campuran cairan ( HCL 4% dan alkohol 96% ) untuk melihat *crack* tersebut.
