Studi Penyebab Gangguan dan Solusi Perbaikan Sistem Kemudi Pada Sepeda Motor HONDA CRF SERI 150L KAPASITAS 150CC

Riki Candra Putra^{1*}, Ali Rosyidin²

^{1,2}Program Studi Teknik Mesin, Fakultas Teknik, Universitas Muhammadiyah Tangerang
Jl. Perintis Kemerdekaan I/33 Cikokol-Tangerang
E-mail: ¹rikiumt@gmail.com

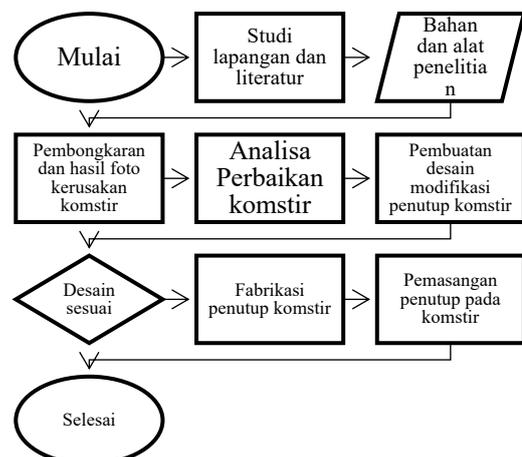
Tahapan-tahapan penelitian ini adalah berawal dari studi literatur tentang sistem kemudi sepeda motor kemudian dilanjutkan dengan memeriksa kondisi komstir secara langsung dan pembuatan desain penutup komstir. Secara umum metode penelitian ini dapat dilihat pada aliran penelitian seperti Gambar 2.

Gambar 2. Diagram alir penelitian

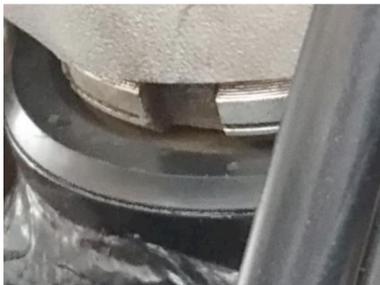
Gambar 3. Renggang antara kerangka dan mur setelan komstir

Dari pemeriksaan visual didapatkan fakta bahwa terjadinya korosi pada komstir dan poros kemudi berawal dari adanya renggang antara bagian kerangka sepeda motor dan mur setelan komstir. Panjang renggangannya adalah ± 70 mm. Jika diamati lebih teliti akan terlihat lebih jelas renggang yang mengakibatkan masuknya air atau kotoran ke dalam komstir.

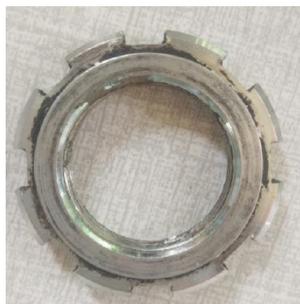
Setelah mur setelan komstir di lepaskan dari sepeda motor terdapat beberapa kotoran-kotoran dan karat-karat yang menempel pada mur setelan komstir yang sudah membentuk lapisan yang kering, menjadi keras dan sulit untuk di bersihkan. Bentuk mur setelan komstir setelah dilepas dapat dilihat pada Gambar 4.

Gambar 4. Mur setelan komstir

Dari hasil penelitian yang telah dilakukan terhadap sifat dari material pada mur setelan komstir asli yang digunakan diketahui tidak kuat terhadap benturan dan korosi. Bukti itu dapat dilihat dari Gambar 4 terlihat kerusakan yang terjadi pas mur setelan komstir.

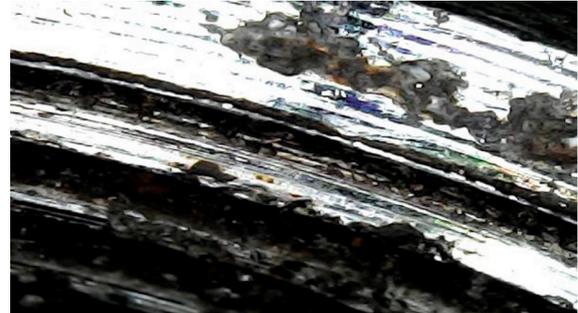
Pada pemeriksaan dengan menggunakan mikroskop digital di daerah permukaan bagian dalam ulir terdapat bukti terjadinya proses korosi dengan di temukannya bagian-bagian karat yang ada pada mur setelan komstir yang dapat dilihat pada Gambar 5. Hasil pengecekan ini pun dapat menyimpulkan bahwa air dan kotoran dapat masuk ke dalam mur setelan komstir.

Gambar 5. Karat Pada Mur Setelan Komstir

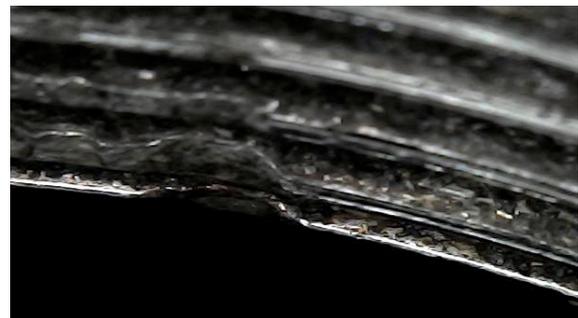
Setelah itu dilakukan pemeriksaan menggunakan mikroskop digital juga dilakukan pada bagian ulir mur setelan komstir yang dapat dilihat pada Gambar 6.

Pada bagian ini terdapat kerusakan ulir yang menyebabkan air atau kotoran terjatuh ke bagian komstir dan menempel diporos kemudi sepeda motor. Masalah ini adalah salah satu contoh penyebab terjadinya korosi seperti Gambar 5. Penyebab rusaknya ulir ini karena material yang kurang bagus untuk menahan beban selama kendaraan berjalan dan kemudi.

Gambar 6. Kerusakan Ulir Pada Mur Setelan Komstir

Rancangan yang dibuat juga menggunakan ulir untuk mengencangkan komstir karena terjadinya korosi pada ulir dan rusaknya ulir adalah salah satu penyebab mudahnya komstir dan poros kemudi rusak. Langkah yang diambil untuk proses perbaikan ini adalah dengan memilih material yang kuat terhadap benturan dan korosi. Sehingga ulir tidak mudah rusak dan karat.

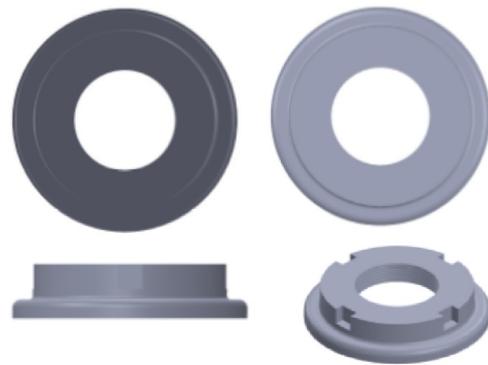
Pada pembuatan desain mur setelan komstir yang baru ditambahkan penutup atau pelindung perapat (*seal*) karet yang menutup sampai masuk ke dalam bagian kerangka sepeda motor seperti yang dapat dilihat pada Gambar 7.

Gambar 7. Modifikasi mur setelan komstir tampak depan, atas, bawah dan isometrik

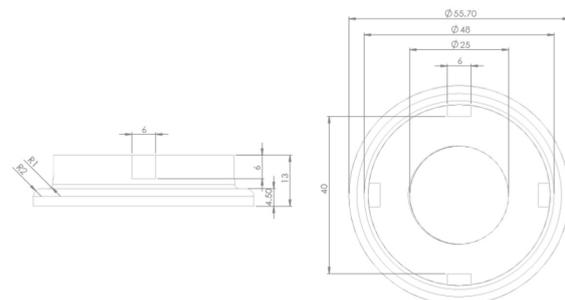
Kemudian dimensi rancangan mur setelan komstir dapat dilihat pada Gambar 8.

Gambar 8. Gambar dimensi rancangan mur setelan komstir

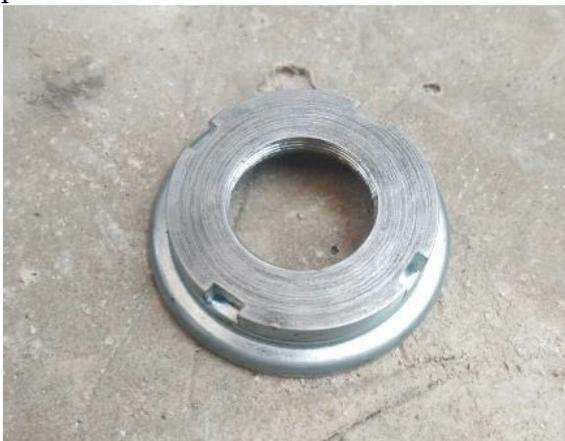
Hasil pembuatan komponen setelah dilakukan *finishing* seperti yang ditunjukkan pada Gambar 9.

Gambar 9. Hasil pembubutan dan *milling* setelan komstir

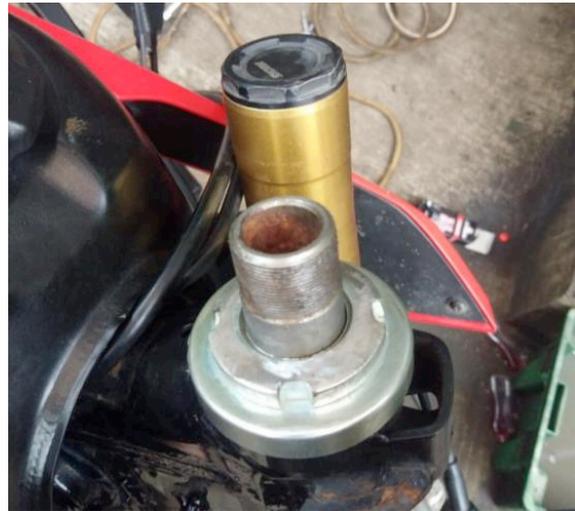
Komponen modifikasi mur setelan komstir yang telah terpasang pada poros kemudi sepeda motor seperti yang ditunjukkan pada Gambar 10.

Gambar 10. Proses Pemasangan Pada Sepeda Motor
