**FAKTOR - FAKTOR YANG MENYEBABKAN KEGAGALAN BEKISTING PADA PROYEK GEDUNG
SEKOLAH ST.YOHANES PIK2**

Ahmad Surono¹, Ria Rosyati²

Teknik Sipil, Fakultas Teknik, Universitas Muhammadiyah Tangerang
Jl. Perintis Kemerdekaan 1 No 33, Tangerang, Banten

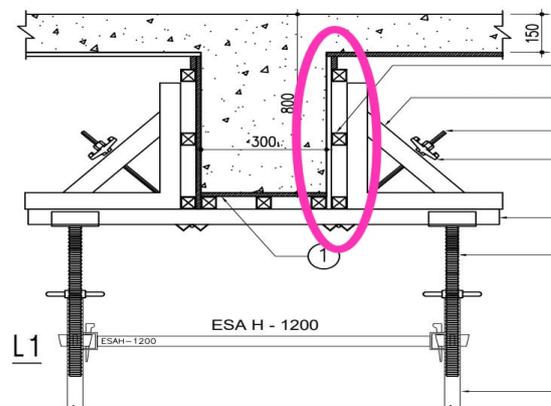
Contoh di lapangan *human error* ditunjukkan oleh gambar diatas yaitu terjadinya kelalaian

dalam pengawasan dilapangan sehingga alat pengunci yaitu WKZ tidak terpasang dengan benar. Disebelah kiri pemasangan sudah mengikuti pola gambar. Sedangkan pemasangan disebelah kanan tidak mengikuti pola pasang pada gambar rencana bekisting dikarenakan material pengunci sebelah kanan menggunakan *tierot* T. Seharusnya kedua titik tersebut menggunakan material yang sama yaitu WKZ yang fungsinya sebagai pengunci. Kesalahan pemasangan pada bekisting kolom tersebut mengakibatkan terjadi kegagalan ringan pada bekisting seperti (*lendut, nyisil, nguncup* dan *susut*). Kelalaian pengawasan juga terjadi pada bekisting *horizontal* yaitu pada balok, pada pemasangan bekisting balok rangka *hollow* 5/5 pada *side form* maupun *bottom farm* terpasang tidak benar, tidak sesuai gambar pola rencana bekisting balok dan *plate*.

Gambar 9. Pola rencana pemasangan balok Pada gambar pola rencana balok, pemasangan hollow untuk *side form* dan

bottom form terpasang dengan jarak yang sama yaitu di tepi ada 2 *hollow* dan 1 *hollow* terpasang ditengahnya, tetapi dilapangan banyak ditemukan pemasangan rangka balok tidak beraturan dan jarak *hollow* tidak mengikuti gambar dari *engineering* proyek, kelalaian pasang seperti ini dapat berakibat bekisting balok mengalami kegagalan ringan.

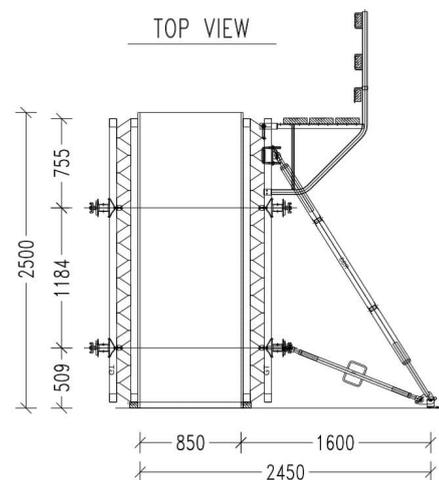
Gambar 12. Bekisting dinding 2 sisi

Bekisting dinding pada kolam renang hanya satu sisi, yaitu sisi dalam dan bagian luar menggunakan batako sehingga perkuatan pada dinding tersebut hanya mengandalkan *support* dari sisi dalam bekisting. Sedangkan pada gambar rencana yang sudah disepakati oleh *engineering* lapangan adalah menggunakan *tierot* yang

menembus kedua sisi bekisting, Pada pemasangan bekisting dinding kolam renang di Proyek Gedung Sekolah ST.Yohanes terjadi pengambilan keputusan sepihak dari *owner* yang meminta dinding bekisting hanya dipasang satu sisi, tanpa persiapan serta perhitungan yang matang. Kemudian pelaksana lapangan mengambil keputusan dengan mengikuti himbauan dari *owner* yaitu dengan memasang dinding satu sisi diluar dari gambar rencana yang sudah dibuat oleh *engineering* lapangan. Ketika terjadi proses penuangan beton, bekisting mengalami pergerakan dan satu demi satu rangka bekisting terlepas akhirnya terjadi keruntuhan atau kegagalan berat pada bekisting.

Pada bekisting dinding 2 sisi yang ditunjukkan oleh gambar diatas yaitu terdapat material perkuatan seperti *tierot*
